**REABILITAÇÃO DA MORADIA E O MORAR NO CENTRO
OCUPAÇÃO MAUÁ**

**REABILITAÇÃO DA MORADIA E O MORAR NO CENTRO –
OCUPAÇÃO MAUÁ**

Projeto parcial de formatura apresentado à
Escola Politécnica e à Faculdade de
Arquitetura e Urbanismo da Universidade de
São Paulo

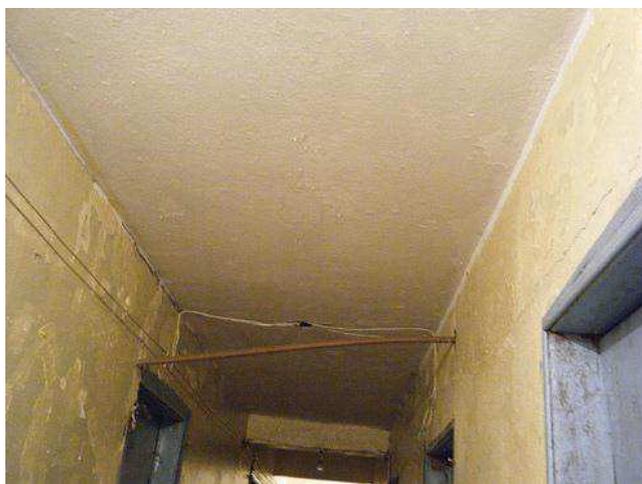
A prumada que sai da caixa d'água da cobertura para os pontos também é a antiga, mas nos andares há encanamentos expostos e improvisados que levam a água até dentro dos apartamentos. As tubulações adentram os apartamentos de forma a evitar ao máximo o dano à alvenaria de vedação.

Figura 30: encanamentos que levam a águas aos pontos individuais. Foto tirada pelo grupo.

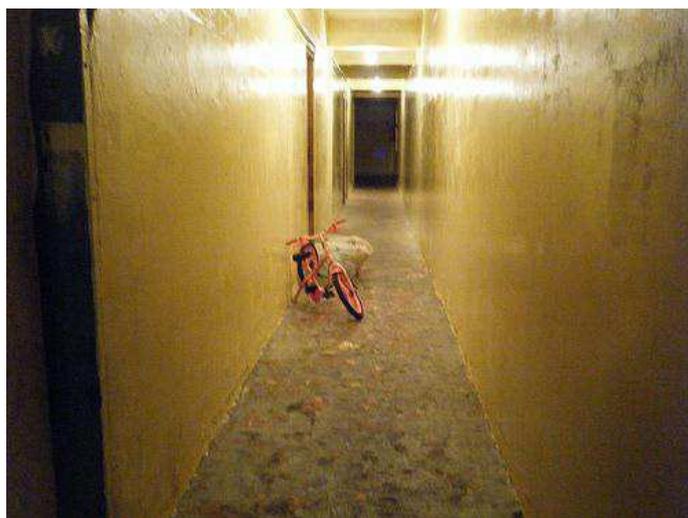
Na maioria do edifício os revestimentos verticais são antigos. Estão, assim, em sua maioria, comprometidos por problemas de fungos e infiltrações que ocorreram durante os anos de uso e abandono do prédio.

Figura 37: revestimentos laterais em um dos corredores. Foto tirada pelo grupo.

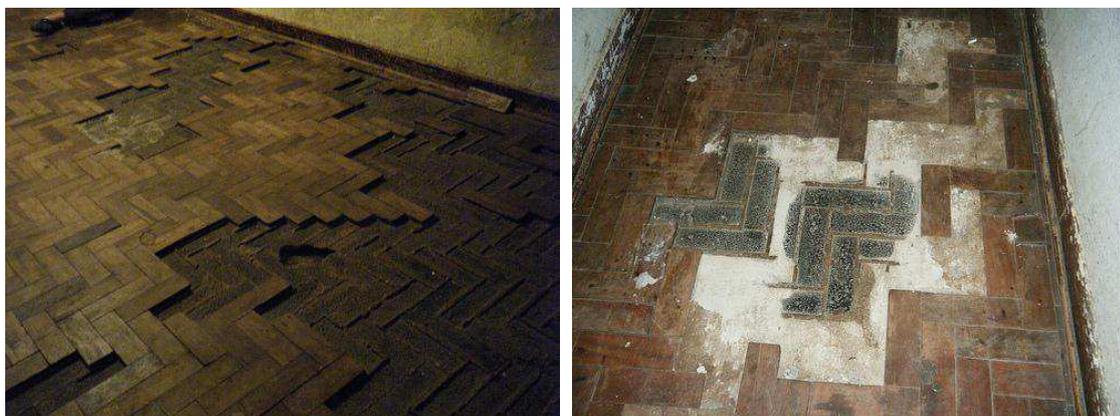
Há alguns locais onde os tacos apresentam bom estado de conservação e outros onde só é possível observar o formato do taco no contrapiso, pois a maioria já foi retirada (Figura 17). A maior parte do piso de taco do prédio se encontra no meio termo entre estes dois estados extremos.

Figura 38: tacos dos corredores. Foto tirada pelo grupo.

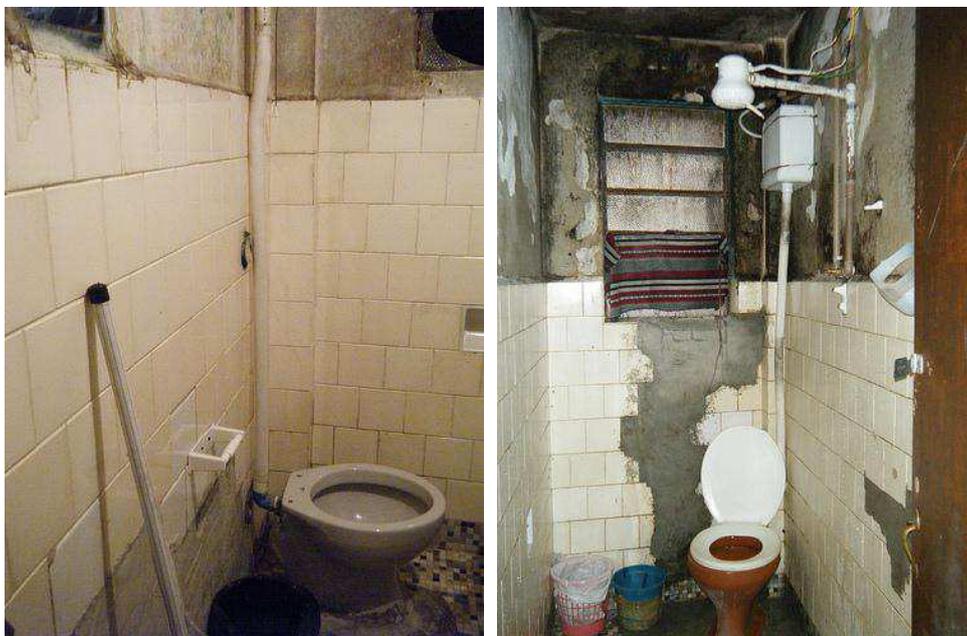
Mesmo sendo mais resistentes ao tempo, os pisos das áreas molhadas apresentam faixas de pastilhas intercaladas com argamassa, em virtude das inúmeras intervenções feitas em decorrência de infiltrações. Segundo os coordenadores de manutenção, ao se identificar uma infiltração, retira-se o revestimento mais próximo até atingir-se a laje, aplica-se impermeabilizante e se faz a cobertura com argamassa mais seca, característica de contrapisos. Procedendo dessa forma, grande parte dos problemas de infiltração foi resolvida, porém ainda há casos crônicos mais complexos que ainda não foram sanados. Os revestimentos laterais, em azulejo, estão consideravelmente conservados.

Figura 40: diferentes situações do revestimento lateral dos banheiros. Fotos tiradas pelo grupo.

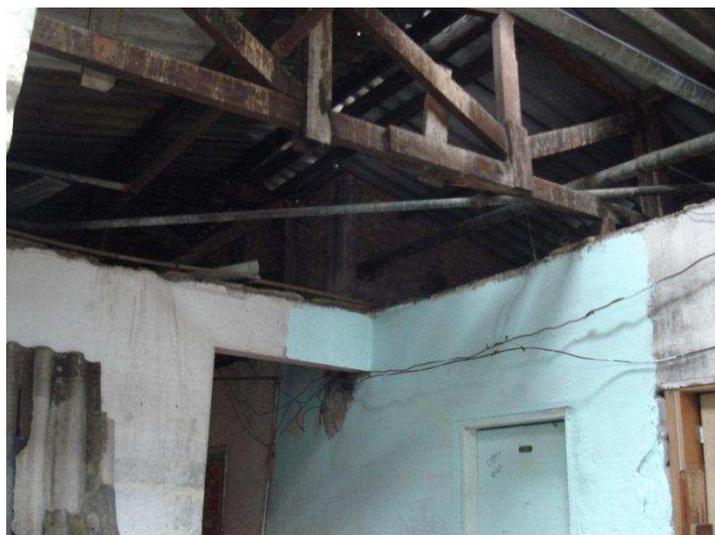
No último andar, partes do teto são em laje de concreto armado com revestimento de gesso e outras possuem somente o forro de estuque, dado que são partes imediatamente abaixo dos telhados. Para o último caso, nota-se que o revestimento está completamente degradado, aliando-se a isso o mau estado de partes do telhado. Em ocasiões de chuvas, alguns apartamentos permanecem parcialmente expostos à água. É possível observar que os moradores realizaram algumas intervenções com o objetivo de sanar o problema, mas que não foram suficientes.

Figura 41: teto do último andar. Foto tirada pelo grupo.

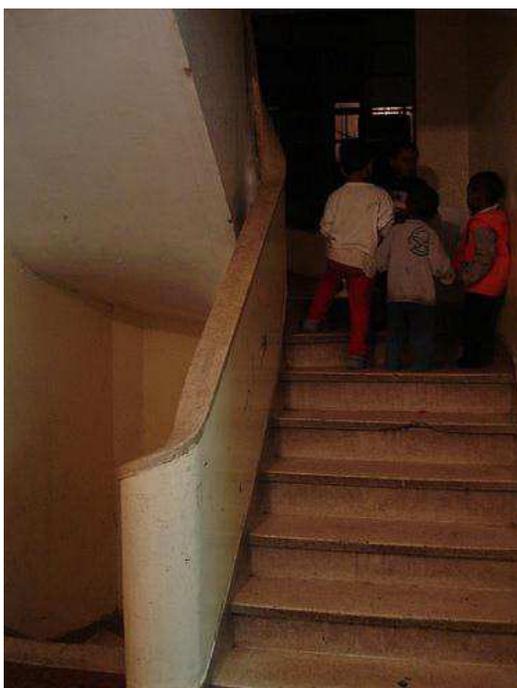
As escadas do edifício Mauá se encontram levemente deterioradas, com alguns pedaços de degrau faltantes. O problema se torna mais crítico pelo fato de que não há elevadores na ocupação, obrigando todos os indivíduos a utilizarem as escadas e aumentando a possibilidade de acidente por causa dos defeitos nos degraus.

Não há segregação do espaço das escadas com o resto do prédio, o que atualmente é uma exigência por parte do corpo de bombeiros.

Figura 42: vista das escadas. Foto tirada pelo grupo.

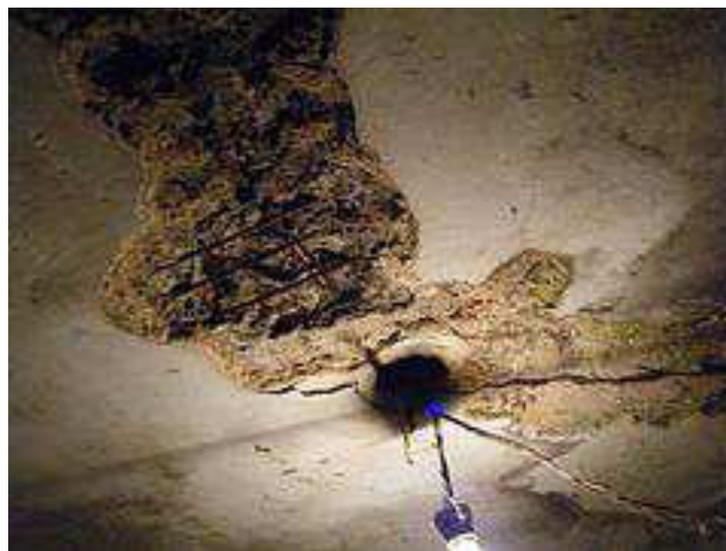
Corrosão de armadura e perda de concreto em laje da lavanderia

Figura 46: corrosão em laje sobre a lavanderia. Foto tirada pelo grupo.

Diagnóstico: degradação do concreto, por destruição mecânica, devido à tentativa de reinstalação da rede elétrica, levando à exposição de armaduras e permitindo sua corrosão parcial.

Problema: corrosão de armadura e perda de concreto em laje

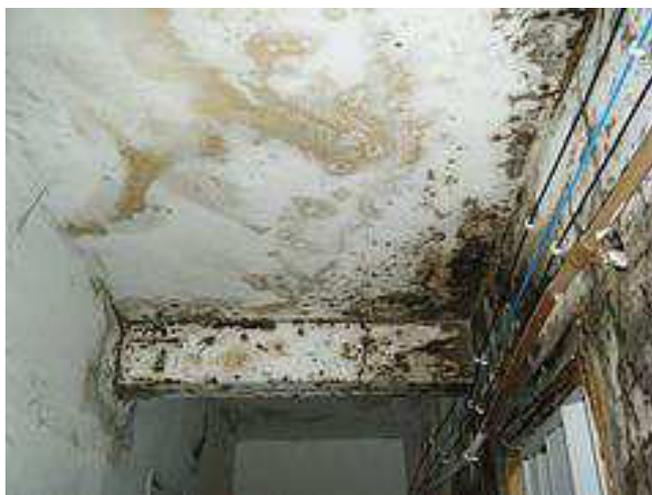
Degradação por umidade nos corredores

Figura 47: degradação por umidade nas vigas e lajes do corredor. Foto tirada pelo grupo.

Problema: degradação por umidade nas paredes dos corredores

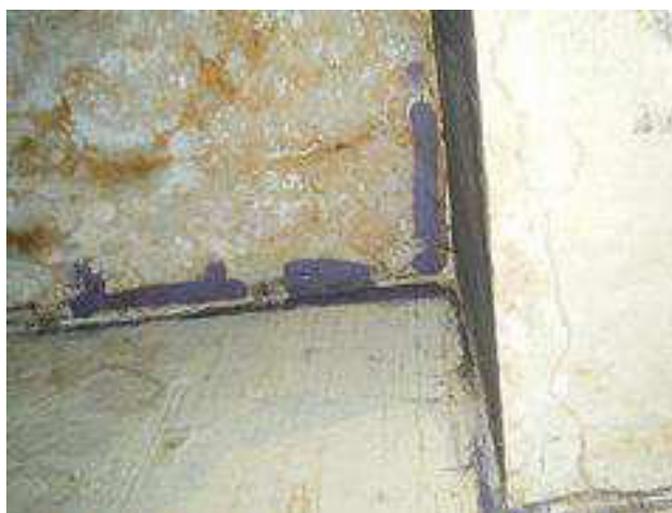
Formação de goteiras na cobertura

Figura 48: formação de goteiras laje da cobertura. Foto tirada pelo grupo.

Anamnese: região de fissuração intensa e recorrente; busca pela reconstituição da estanqueidade da estrutura pela aplicação do aditivo Vedacit® para concretos e argamassas com resultado não 100% eficiente.

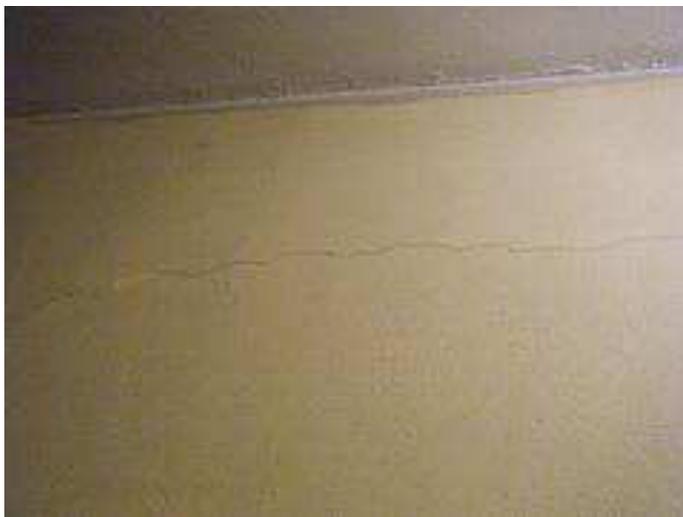
Fissuração exagerada nos corredores

Figura 49: fissura na parede do cômodo (vista do corredor). Foto tirada pelo grupo.

Análise visual: fissura contornando toda a parede, com $w \geq 0,03$ mm (espessura maior do que 0,03 mm), valor maior que o limite estabelecido por norma.

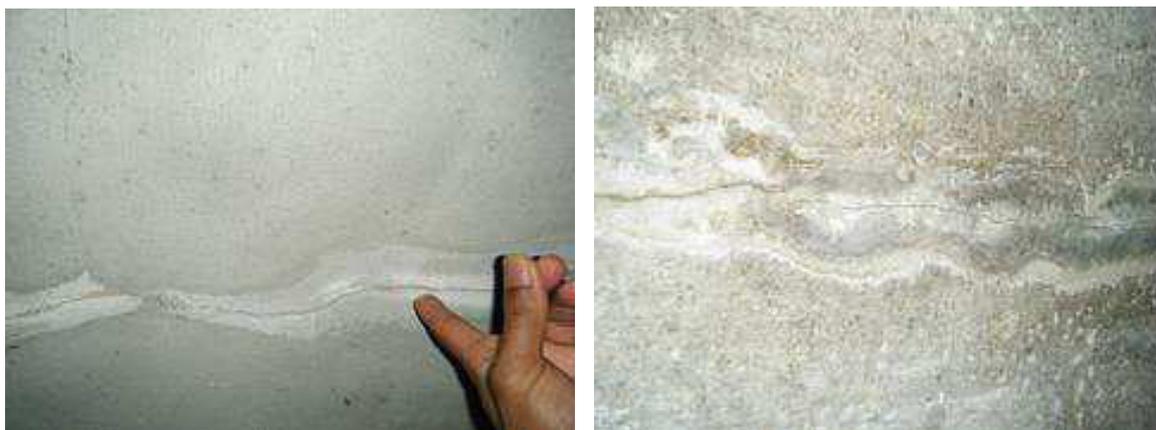
Formação de goteiras no ático

Figura 50: formação de goteiras na laje do ático. Fotos tiradas pelo grupo.

Anamnese: tentativa de restauração da laje pela aplicação de selante da marca Vedacit®. Fissura paralela à borda da laje.

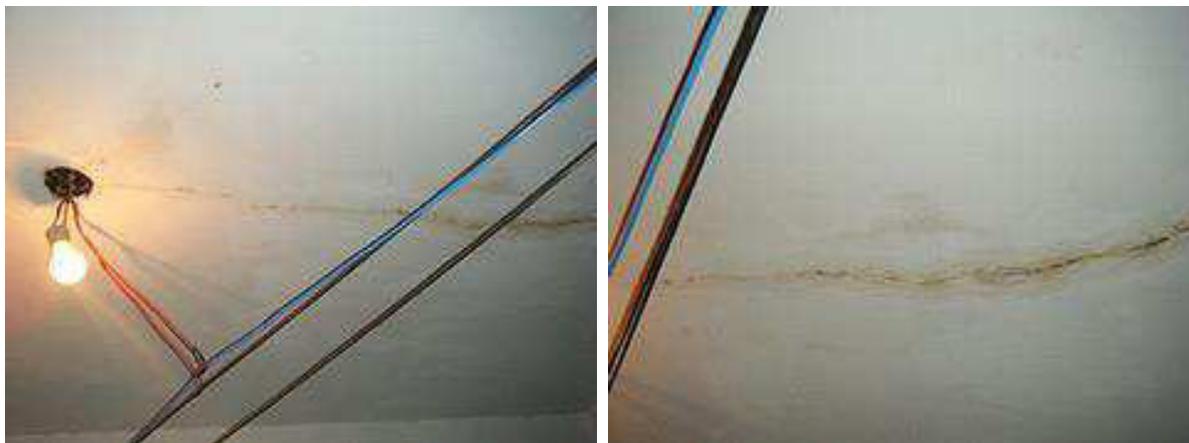
Fissura por corrosão de conduíte

Figura 51: fissuras por corrosão de conduíte nas lajes do 4º andar. Fotos tiradas pelo grupo.

Anamnese: conduites originais do edifício são de aço e foram mantidos pelos moradores, por ainda apresentarem um desempenho residual. Pôde ser observado nas visitas que muitos deles estão em estado avançado de corrosão, criando situação como a encontrada na Figura 51.

Diagnóstico: reações expansivas da corrosão abriram o revestimento e o contaminaram.
