**REABILITAÇÃO DA MORADIA E O MORAR NO CENTRO
OCUPAÇÃO MAUÁ**

**REABILITAÇÃO DA MORADIA E O MORAR NO CENTRO –
OCUPAÇÃO MAUÁ**

Projeto parcial de formatura apresentado à
Escola Politécnica e à Faculdade de
Arquitetura e Urbanismo da Universidade de
São Paulo

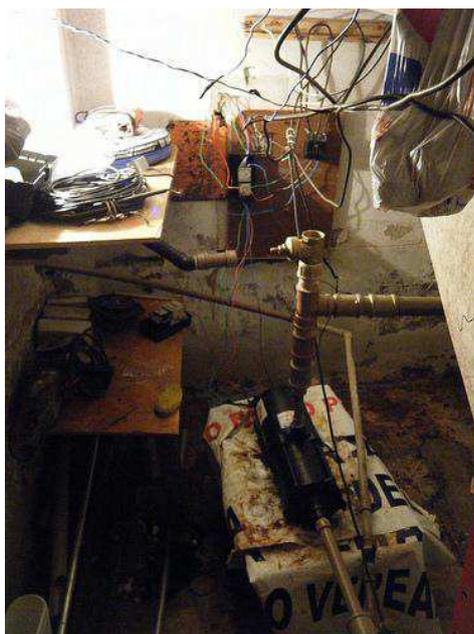
Figura 29: bomba d'água e tubulações de sucção e recalque. Foto tirada pelo grupo.

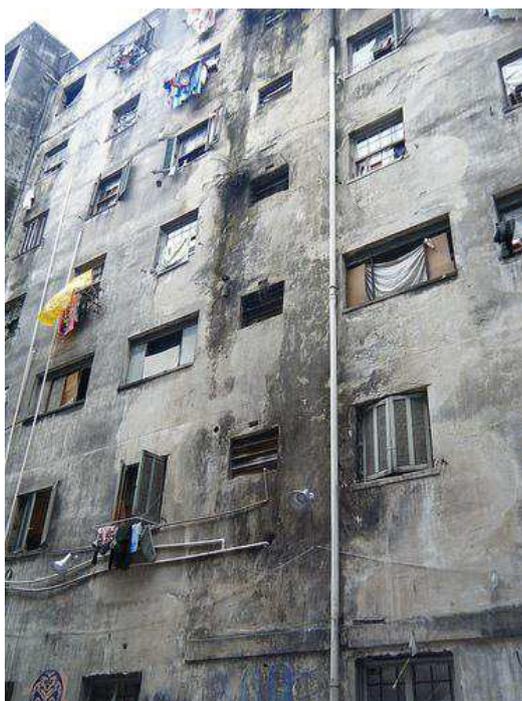
Os esgotos dos banheiros comunitários caminham por dentro da tubulação antiga, enquanto que aqueles provenientes dos pontos individuais descem pelas paredes do pátio interno do prédio. Tanto os esgotos dos banheiros como os dos pontos individuais se encaminham para uma tubulação de maior diâmetro, passando em seguida por uma série de caixas de inspeção e chegando em seguida à rede pública.

Figura 31: visão das paredes do pátio interno, por onde passam os encanamentos dos esgotos. Foto tirada pelo grupo.

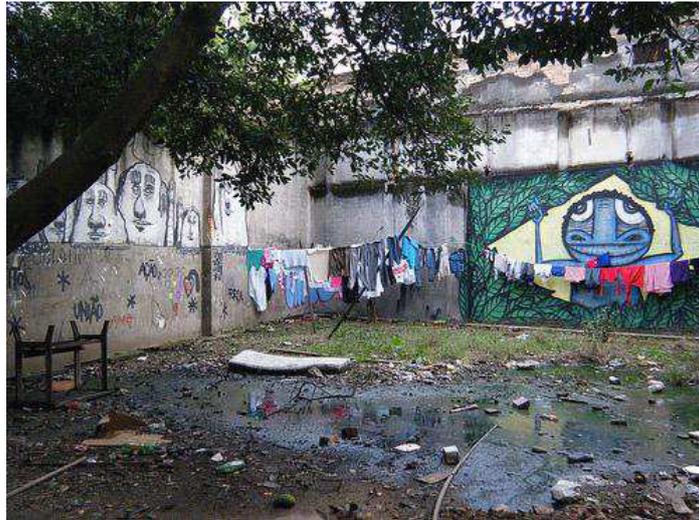
Na cobertura, utiliza-se o sistema antigo de drenagem, composto por calhas e tubulações verticais que descem pelo pátio interno e conectam-se à rede de esgoto. Aparentemente, o sistema funciona bem, visto que não ocorrem alagamentos na cobertura. Já no pátio dos fundos, onde não há estrutura de drenagem adequada, verifica-se a formação de uma espécie de brejo, de aspecto bastante insalubre. O pátio não é pavimentado e nem há estruturas de drenagem de acumulação ou infiltração que possam impedir o acúmulo indesejado de águas pluviais. Não há despejo de esgotos no pátio dos fundos.

Figura 32: vista da antiga configuração do pátio dos fundos.

Desde o momento em que a foto foi tirada, o pátio dos fundos passou por um mutirão, e as águas pluviais que nele se acumulavam foram encaminhadas para a rede de esgoto. O aspecto é mais saudável, e até mesmo uma horta foi iniciada no local.

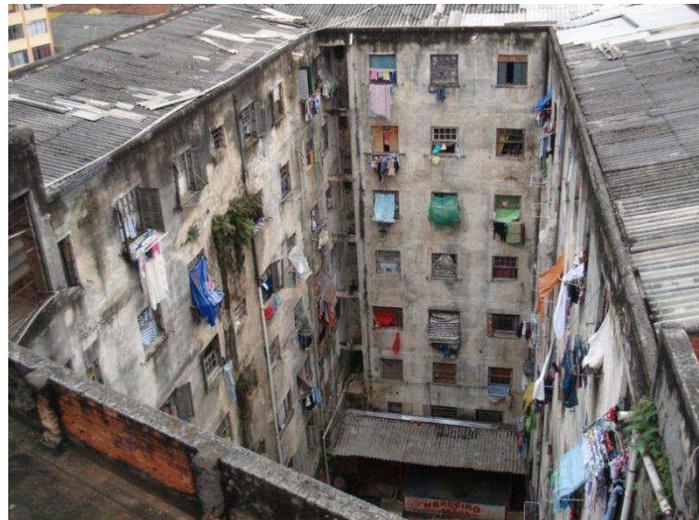
Como cobertura, parte do prédio possui telhado com forro de estuque e parte possui laje. No último andar (6º) é possível notar a degradação do forro e os problemas no telhado, que acabam permitindo a entrada de água no prédio.

Figura 33: vista do telhado do prédio

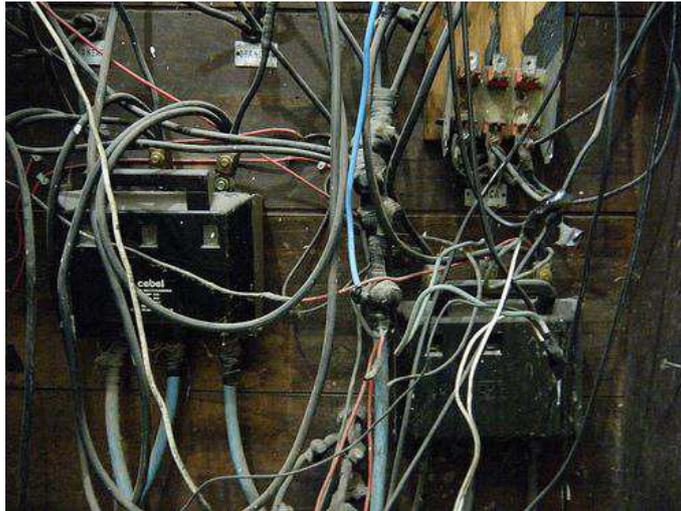
A eletricidade chega ao prédio da rua em um sistema trifásico com fio terra. O antigo quadro geral de luz do prédio ainda é utilizado. A distribuição inicial é desorganizada, o que restringe a manipulação aos coordenadores de manutenção, que são os únicos suficientemente familiarizados com o sistema. O quadro sofreu alterações durante uma intervenção organizada por moradores e integrantes do grupo, que teve como objetivo melhorar as condições de segurança do prédio e também ampliar a experiência de vivência e conhecimento do grupo no prédio. Os detalhes dessa atividade estão no tópico 7.2.

Figura 34: quadro geral de eletricidade

No dia 24/11 ocorreu uma intervenção no quadro de luz, que contou com a presença de eletricitas profissionais, moradores e membros do grupo. A ideia era tornar o quadro mais organizado, distribuir melhor as cargas (por meio de adição de chaves) e mais seguro. O resultado foi bastante satisfatório.

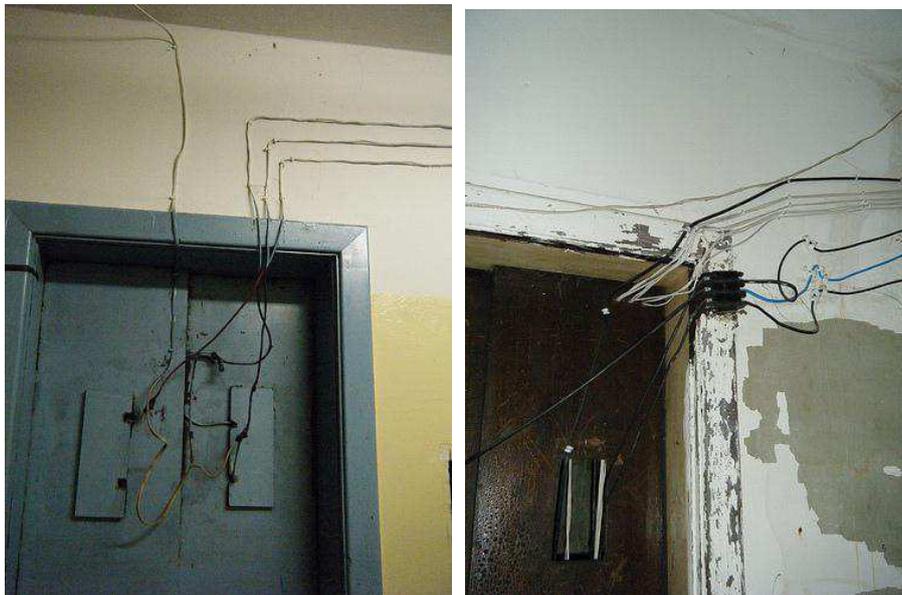
Do quadro geral a energia segue pelo fosso do elevador (que está desativado), de onde sobe para os demais pavimentos. Nos andares, a fiação corre exposta pelas paredes e adentra os cômodos por pequenos orifícios na alvenaria. A bitola é decidida empiricamente pelos indivíduos que desempenham esse serviço e aparentemente não apresenta problemas.

Figura 35: esquema de instalação elétrica pelos fossos dos elevadores. Fotos tiradas pelo grupo.

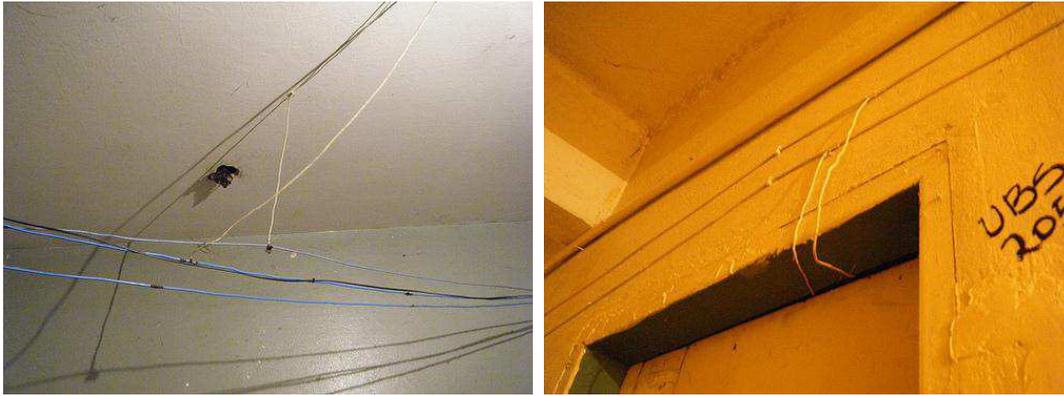
Figura 36: fiação exposta nos corredores e detalhe da conexão com cada apartamento. Fotos tiradas pelo grupo.

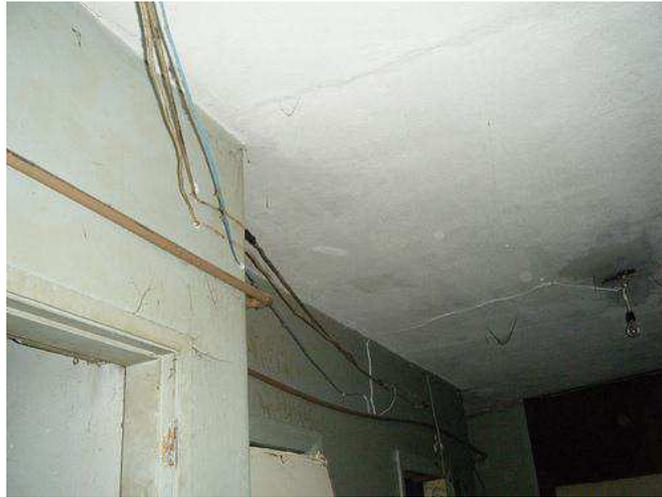
Os tetos das áreas secas estão em bom estado de conservação. Há áreas com revestimento simples em gesso e outras com forro de estuque, sendo que estes geralmente encontram-se corroídos internamente, por mais que apresentem aspecto externo razoável.

Figura 39: teto de um dos corredores. Foto tirada pelo grupo.

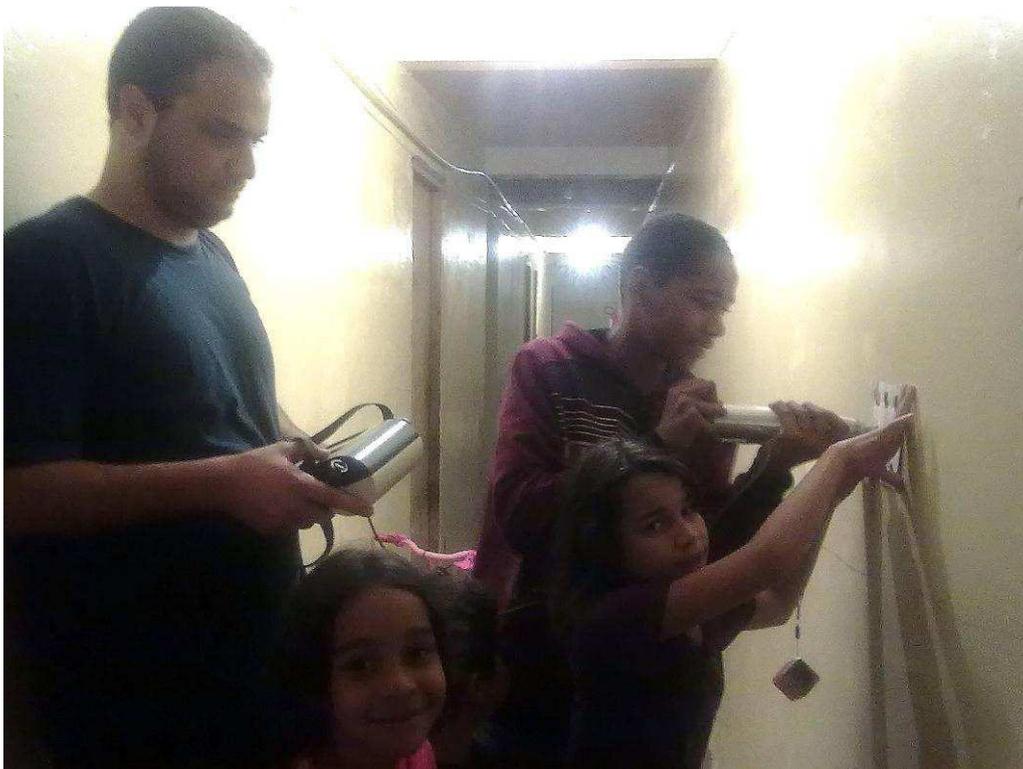
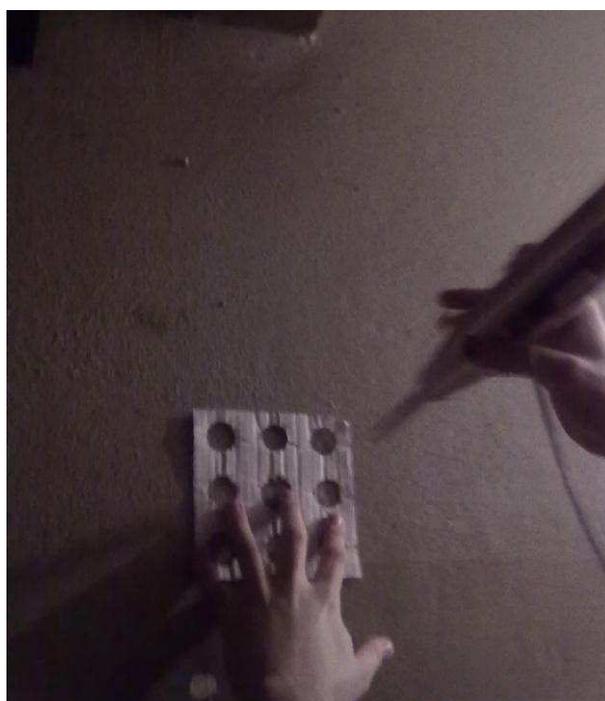
Os resultados obtidos permaneceram entre 15 e 20 MPa. Conforme já comentado, esse é o intervalo dentro do qual as resistências a compressão empregadas em prédios antigos permaneciam. Dessa forma, de acordo com o ensaio realizado, a estrutura do prédio encontra-se segura.

Figura 52: momento da realização dos ensaios esclerométricos com “ajudantes-mirins” da ocupação. Foto tirada pelo grupo

Figura 53: momento da realização dos ensaios esclerométricos. Foto tirada pelo grupo.

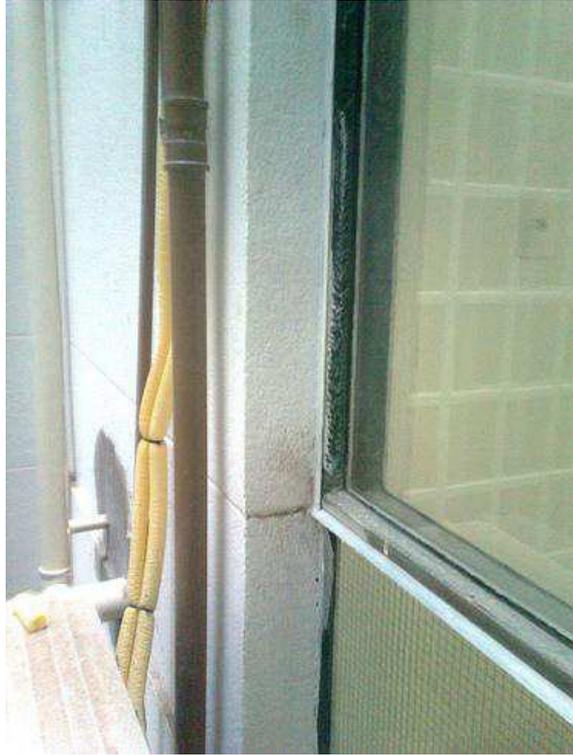
Da mesma maneira que o edifício Mauá, o prédio apresenta um pátio interno que pode ser utilizado para a instalação de alguns sistemas prediais. A distribuição de água usa as prumadas antigas do prédio e conta com o sistema convencional de caixa inferior e superior para distribuição. Nos pavimentos, alguns banheiros tiveram de ser adicionados, e para isso foram adicionadas pequenas sancas para ocultar as novas tubulações. Para escoamento do esgoto, foram utilizadas tanto as prumadas originais quanto as prumadas externas. Nos banheiros antigos, onde foram encontrados encanamentos dos equipamentos básicos de higiene em bom estado, pode-se usar as antigas instalações. Já nos banheiros antigos, onde não havia condição de uso do encanamento original, e nos banheiros novos, foi necessária a instalação das prumadas externas, que saíam pela alvenaria e desciam ao coletor pela parede do pátio interno. É interessante notar que a solução adotada pelos técnicos da construtora Arco é conceitualmente igual à adotada pelos moradores da Mauá: isto é, passaram-se as tubulações de esgoto pelas paredes do pátio interno, evitando a quebra da alvenaria de vedação ou furos nas lajes.

Figura 56: detalhe do sistema hidráulico no edifício da Xavier Toledo – tubulações no pátio interno. Foto tirada pelo grupo.

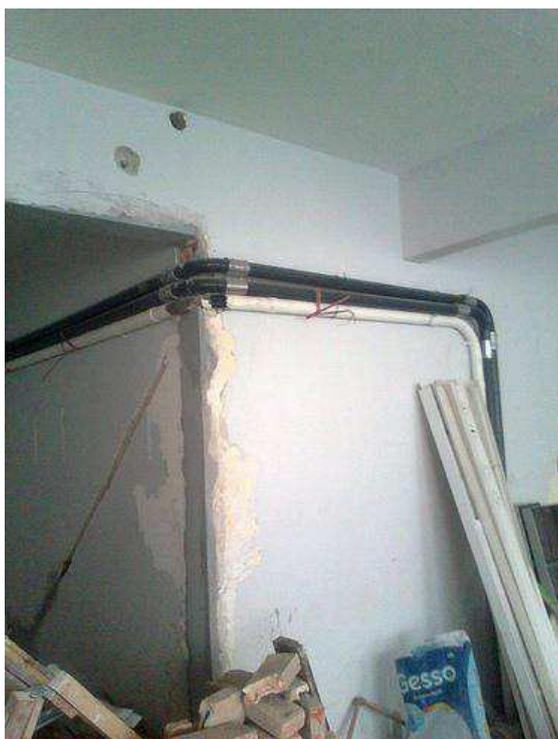
Para o sistema elétrico foram utilizados os eletrodutos originais para a distribuição entre os pavimentos. Já na distribuição no pavimento foram encontrados eletrodutos mais comprometidos. Assim, em algumas partes são utilizados os originais e em outras foi adicionado um forro feito com placas de gesso. As placas são posteriormente revestidas de forma a dar um aspecto monolítico ao teto.

Figura 57: detalhe do sistema elétrico no edifício da Xavier. Foto tirada pelo grupo.

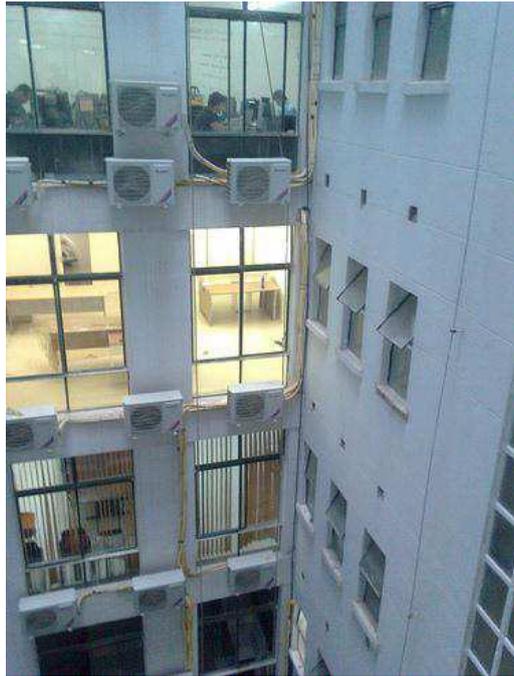
Foi utilizado o modelo de ar-condicionado individual para cada sala, de forma a tornar mais fácil a distribuição dos gastos. Porém, os aparelhos somados aos seus dutos acabaram por aumentar muito a densidade de sistemas na parte externa do edifício, desfavorecendo o aspecto estético do mesmo. Ainda assim, é evidente a economia de custos resultante da dispensa da necessidade de se realizarem furos nas lajes.

Figura 58: sistema de ar condicionado visto pelo pátio interno. Foto tirada pelo grupo.
